3月16日8时，银川市金凤区正源南街与长城中路路口供水主管道突然爆管。突发状况立即引起了银川市委、市政府的高度重视。银川市市政管理局、市应急管理局立即启动应急预案，银川中铁水务集团有限公司与银川市市政工程管理处组织紧急抢修，银川市公安局交警分局第一时间安排警力疏导交通。

供水爆管抢修记

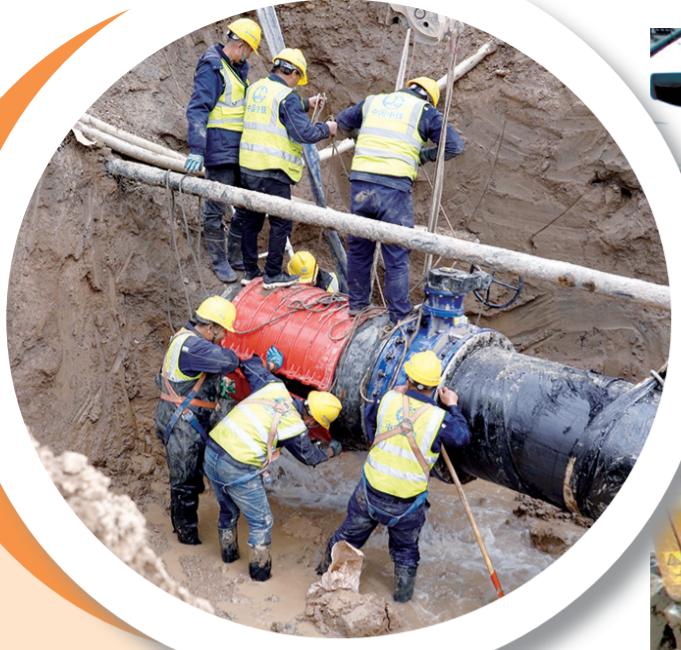
新换管道闭口。

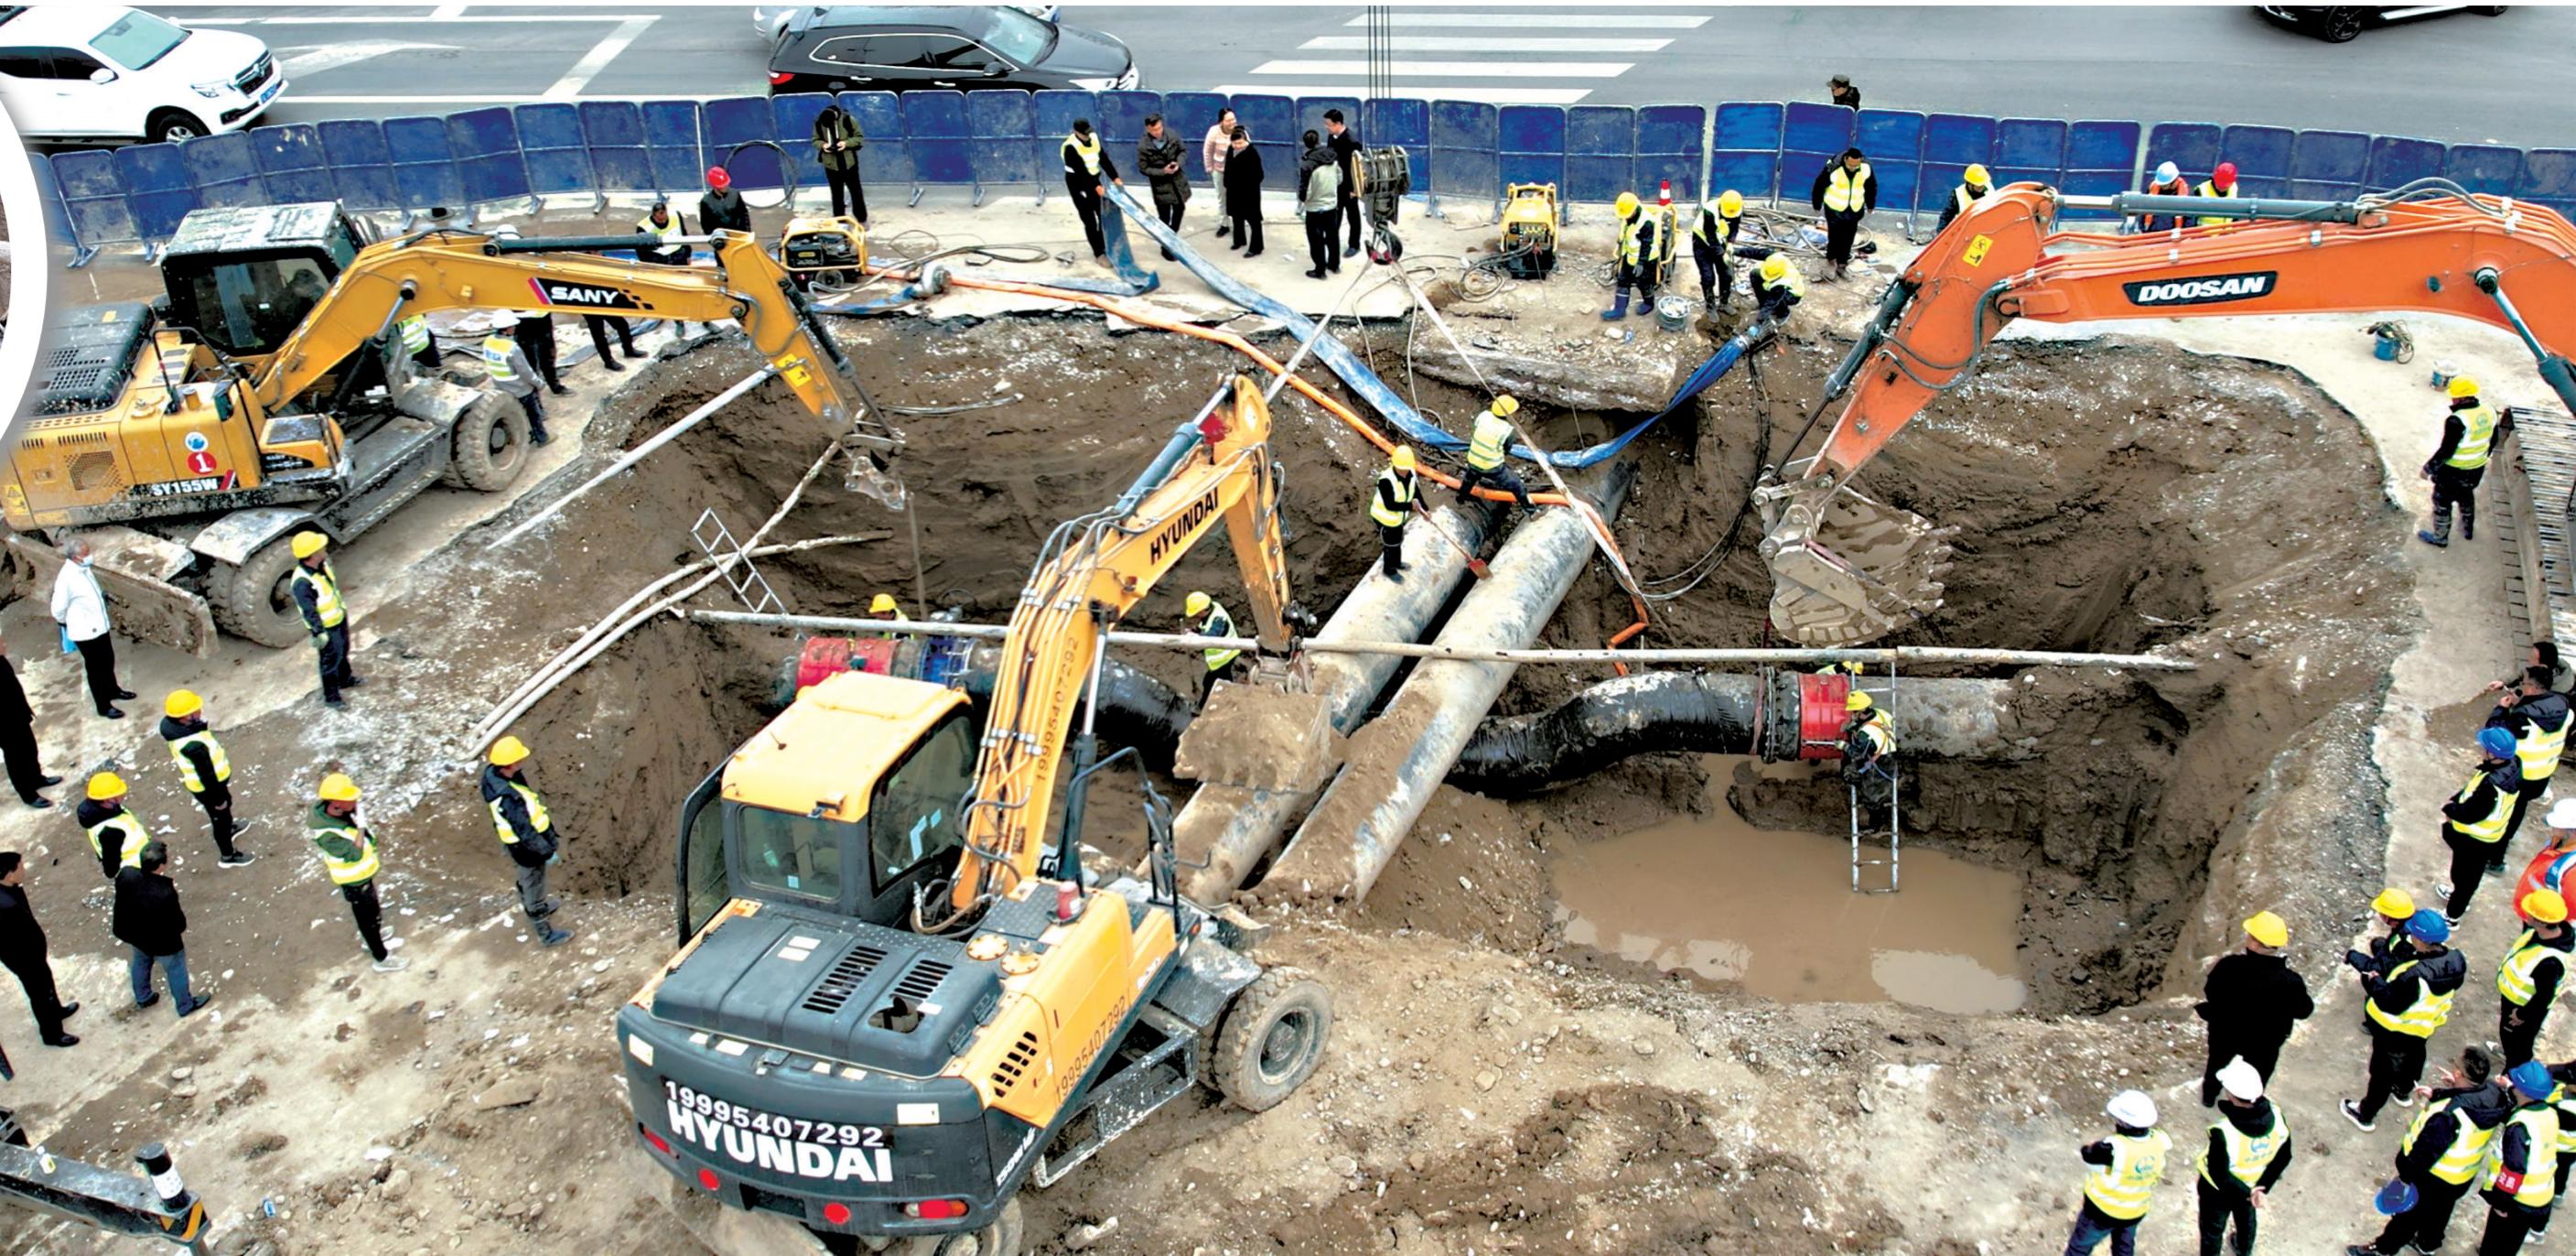
施工人员更换设备。

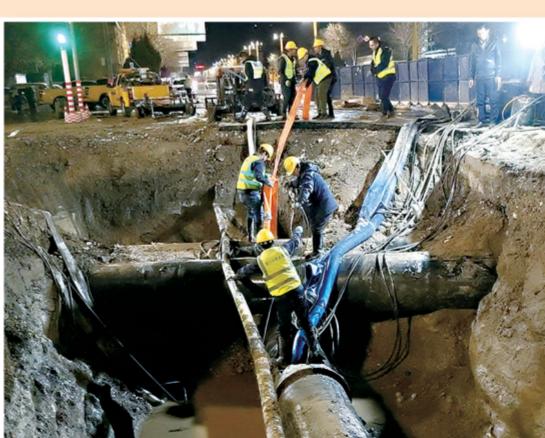
在爆管处，工人边组织抽排积水边动用机械开挖土方。

20时许，经过10小时连续抽排积水，加上挖掘机不断掘进助力，爆管点终于露出“庐山真面目”。原来，爆管处有“十”字交叉的上下两路管道，正上方的供热管道完好无损，正下方的供水管道爆裂，正哗哗向外流水。“供水管道属于直径80厘米的球墨铸铁材质，时间久远加之长期流水冲刷，热胀冷缩后导致管道爆裂。”中铁水务一名参与抢修的施工人员推测。
